Parc naturel régional des Grands Causses

Phase 1

Etat des lieux et diagnostic

Rapport annexe : fiches ouvrages

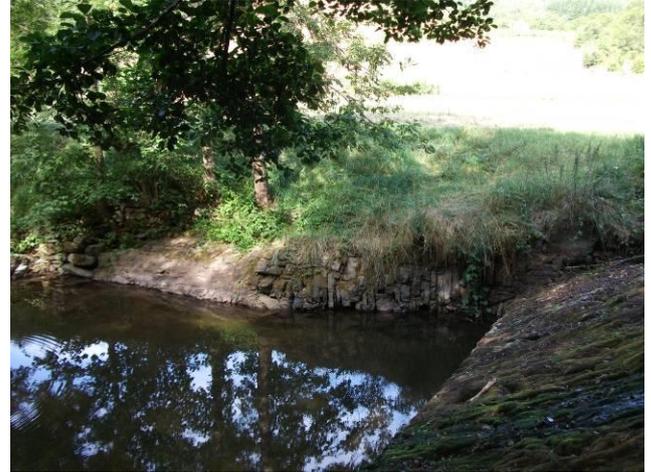
Vue depuis le seuil sur la rive droite aval, avec présence d'un mur en pierres au niveau de la berge

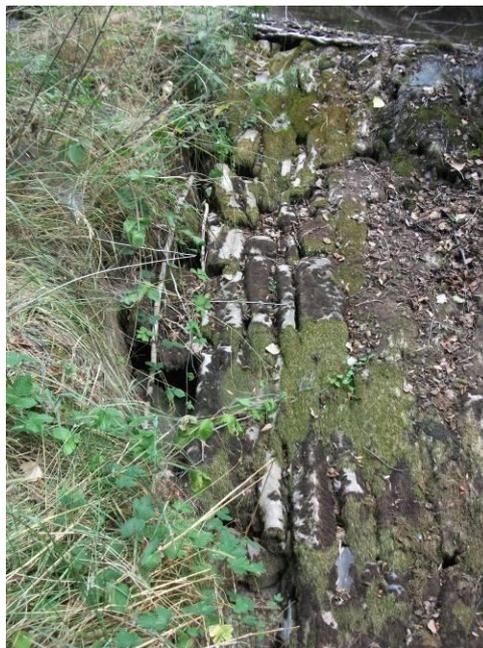
Vue sur le côté droit de l'ouvrage, avec déstabilisation des pierres entraînant un écoulement interne

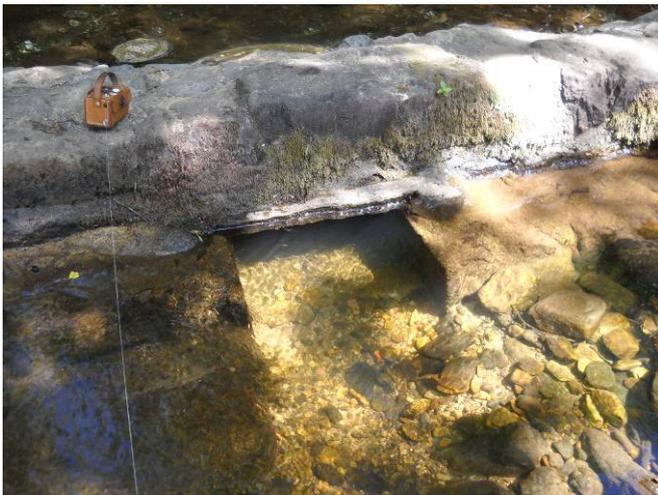
Vue d'une des 2 ouvertures de fond depuis l'aval

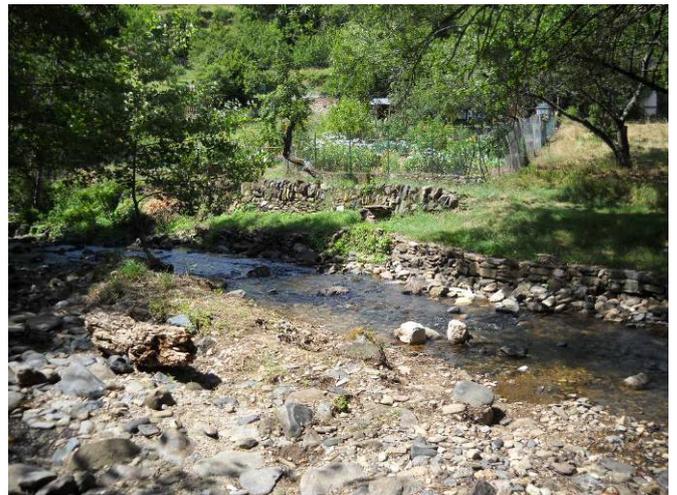
Vue vers l'aval sur le muret en pierre en rive droite depuis le seuil

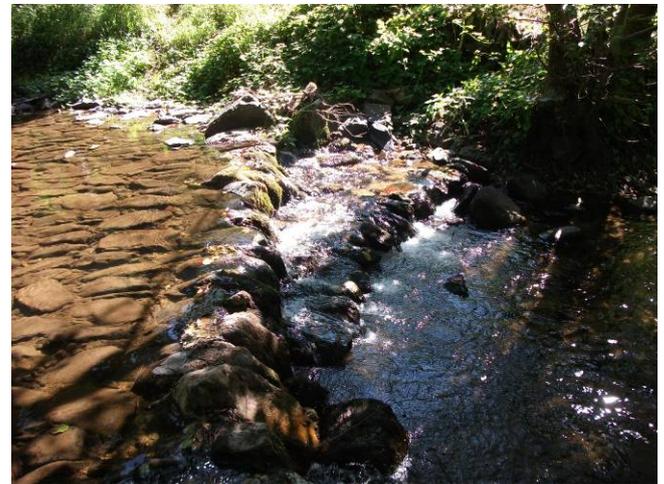
Vue depuis le seuil sur la rive gauche avec la marche intermédiaire

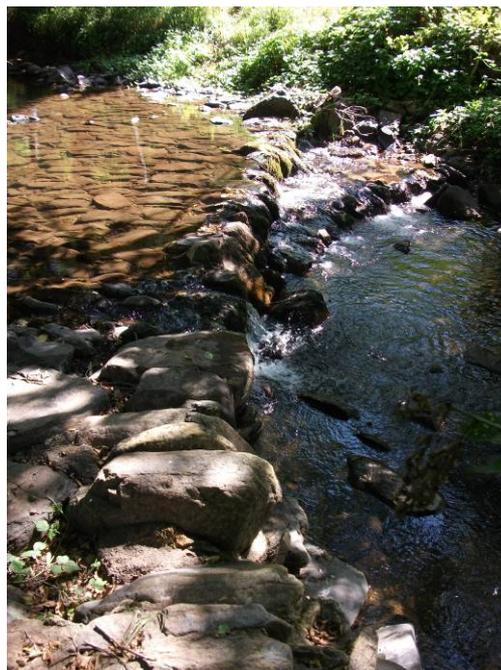
Vue depuis la rive droite sur l'ouvrage

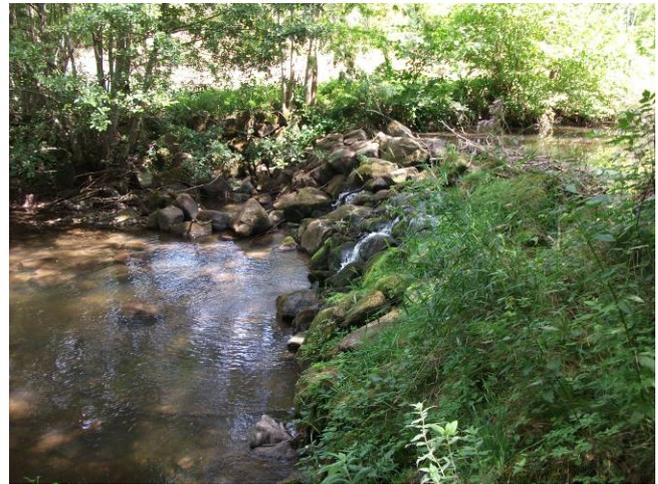
Vue depuis le côté gauche de l'ouvrage

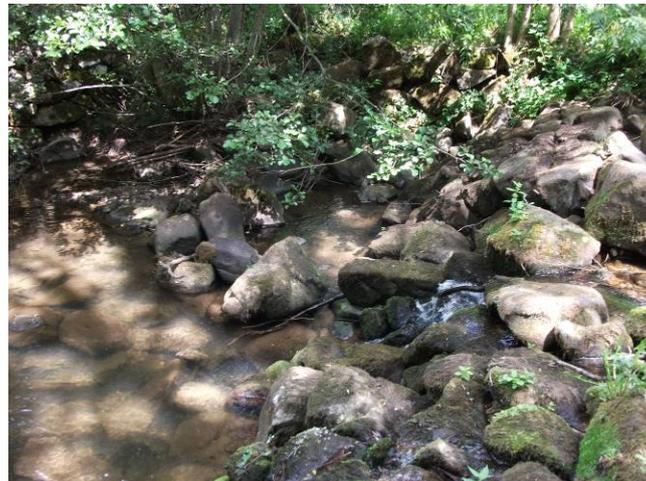
Vue sur le côté droit du seuil, avec quelques blocs de pierre emportés en aval de l'ouvrage

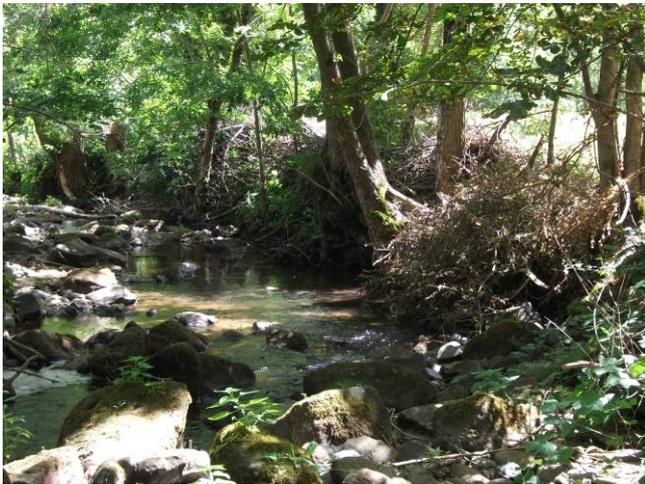
Vue sur la rive droite aval (présence de branchages)

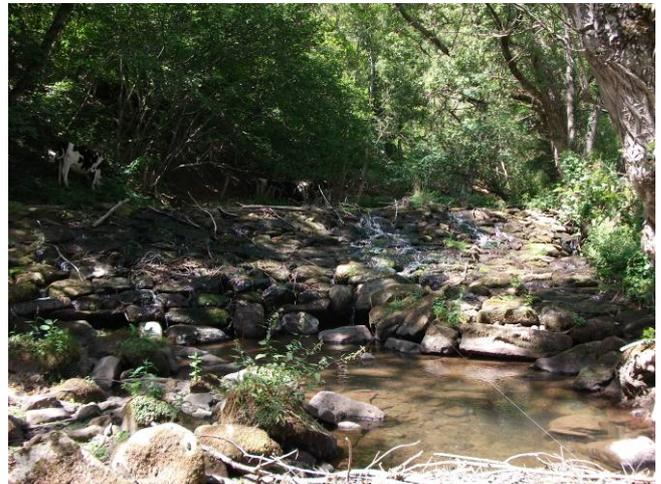
Zoom sur l'ouvrage, avec vue sur l'aval avec les blocs déstabilisés

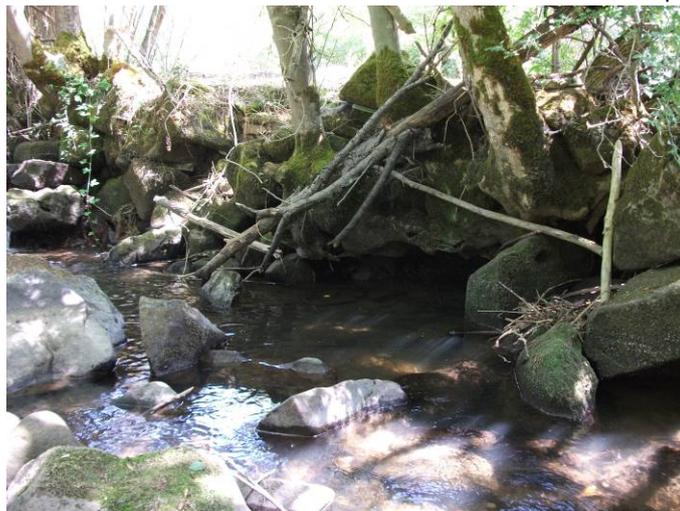
Vue sur la berge rive gauche en aval de l'ouvrage, protection par un mur en pierre déstabilisé par les racines d'un arbre, entraînant l'affouillement de la berge

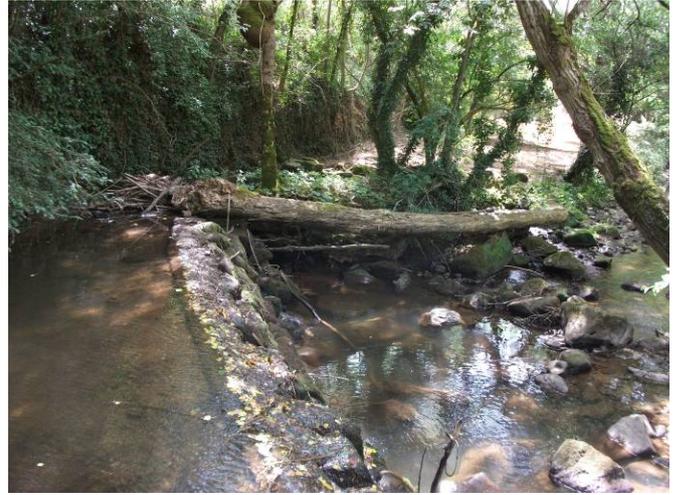
Vue depuis la rive droite, présence d'un tronc d'arbre mort en travers de l'ouvrage

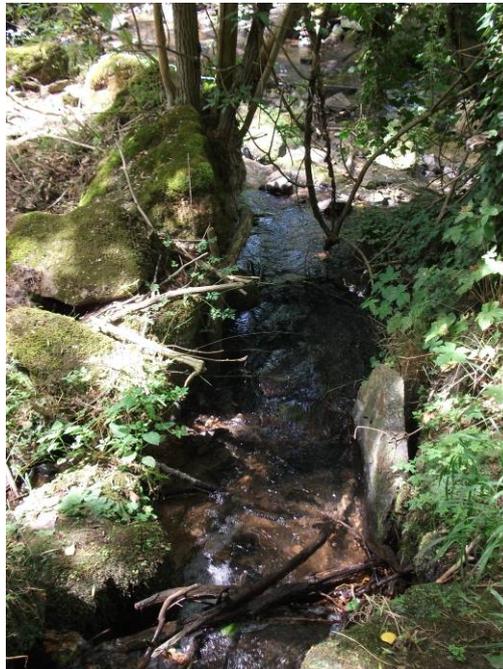
Bras de décharge situé en rive gauche

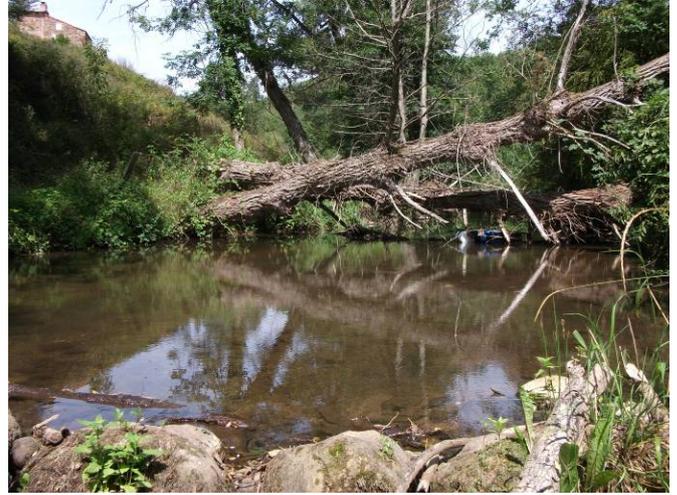
Vue depuis l'ouvrage sur l'amont, présence d'arbres en travers

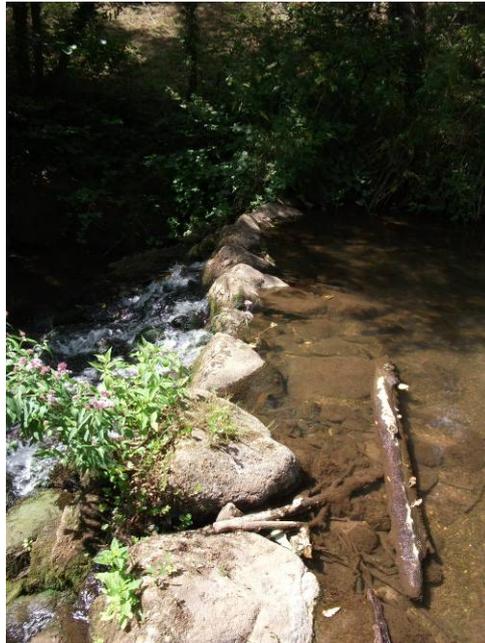
Vue sur la crête du seuil

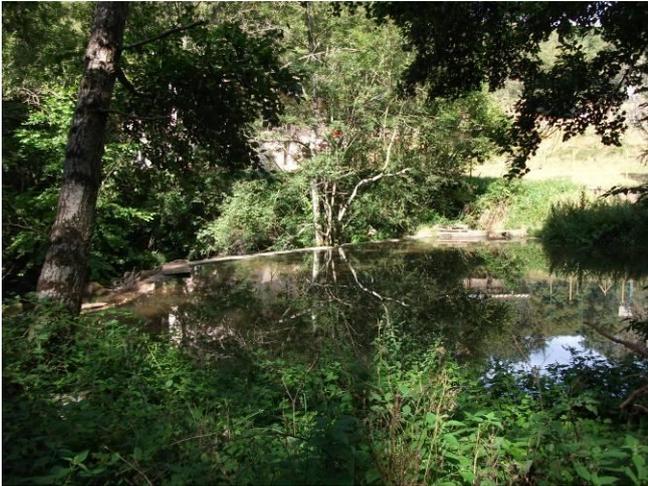
Vue sur l'ouvrage depuis l'amont

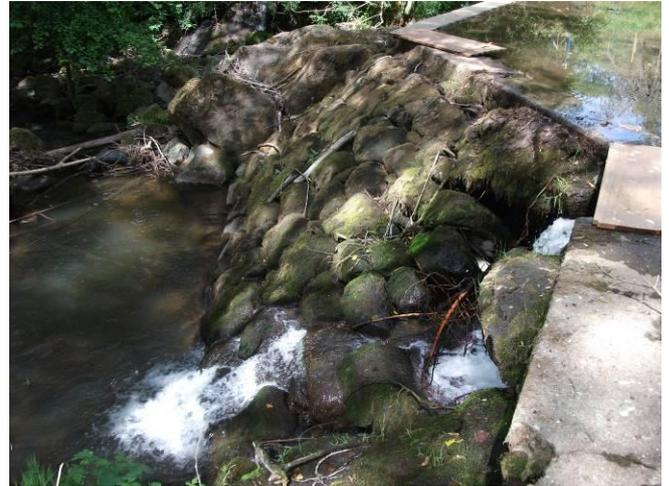
Vue sur le parement aval

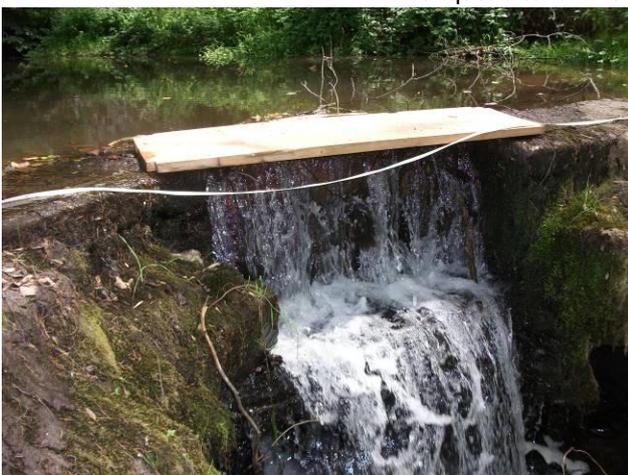
Vue sur la surverse aménagée au droit du seuil

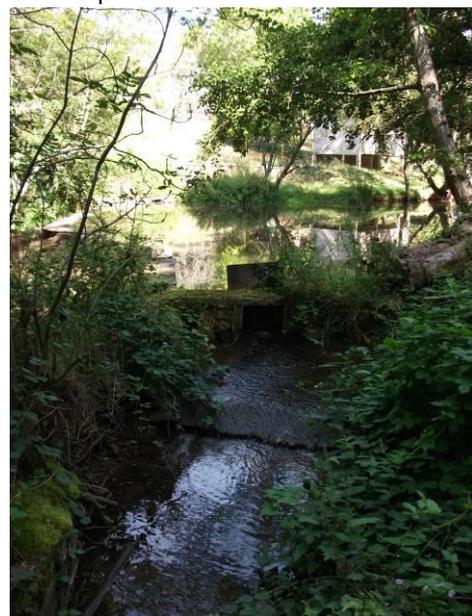
Vue sur le canal de décharge en rive gauche

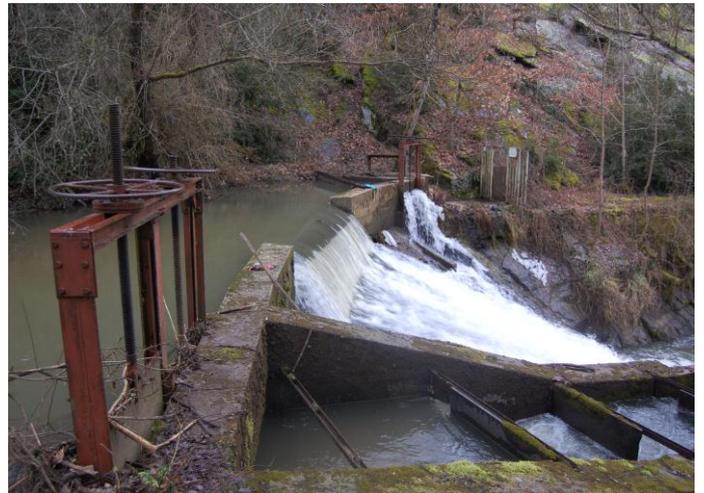
L'ouvrage est également muni d'une passe à poisson, alimentée par l'intermédiaire de 2 vannes et compartimentée en 12 éléments. En amont des vannes, des branchages se sont agglutinés et viennent obstruer la zone d'écoulement. On peut également observer une petite fuite au niveau de la partie amont de l'ouvrage. L'ouvrage manque d'entretien, les séparations sont rouillées et recouvertes de mousse et au droit de certaines, des herbes et branchages viennent s'encaster.

Vue sur les vannes et la conduite d'amenée

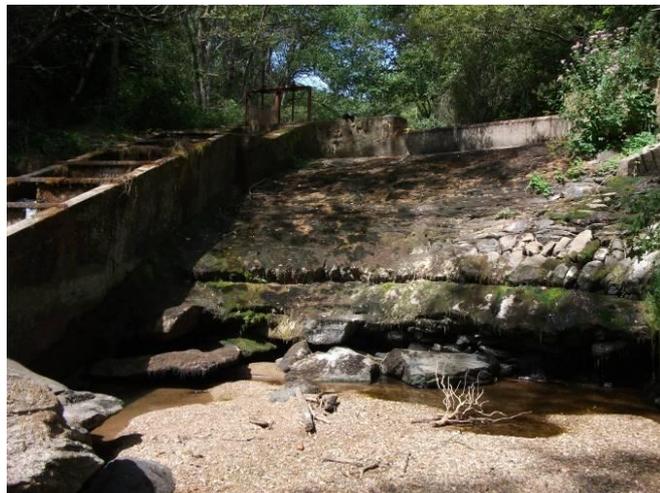
Vue sur l'affouillement aval

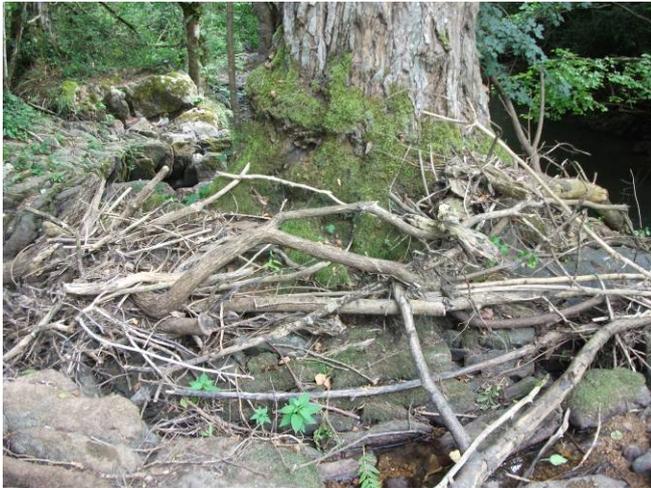
Il s'agit d'un ouvrage imposant en pierres sèches, construit autour d'un arbre central. Cette disposition favorise la formation d'embâcles, d'ailleurs lors de la visite, on a pu observer la présence de branchage en travers de l'ouvrage. Dans la partie amont de l'ouvrage, l'ouvrage semble dégradé, certaines pierres sèches ont probablement été déchaussées laissant apparaître du vide et de la terre. Sur l'ensemble de l'ouvrage, on peut constater la présence de branches et/ou troncs d'arbre mort en travers de l'ouvrage. Il y a également en amont et en aval couchés dans le lit ou sur les berges, ceux-ci lors de crue peuvent en péril la stabilité de la chaussée.

Vue en amont de l'arbre, présence de branchage, propice à la formation d'embâcles

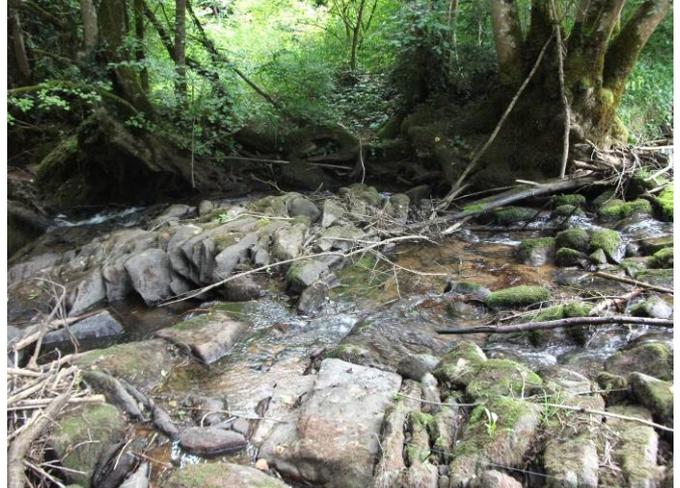
Vue sur la partie amont de l'ouvrage en rive droite

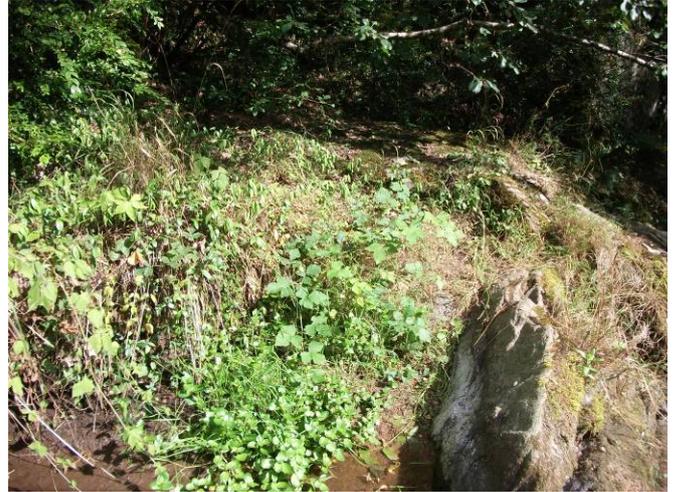
Vue sur l'ouvrage d'alimentation du canal d'irrigation, colmaté

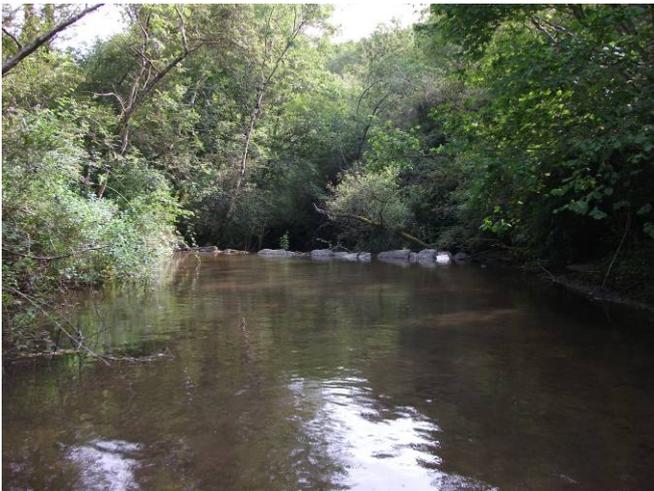
Vue depuis l'amont sur la crête du seuil

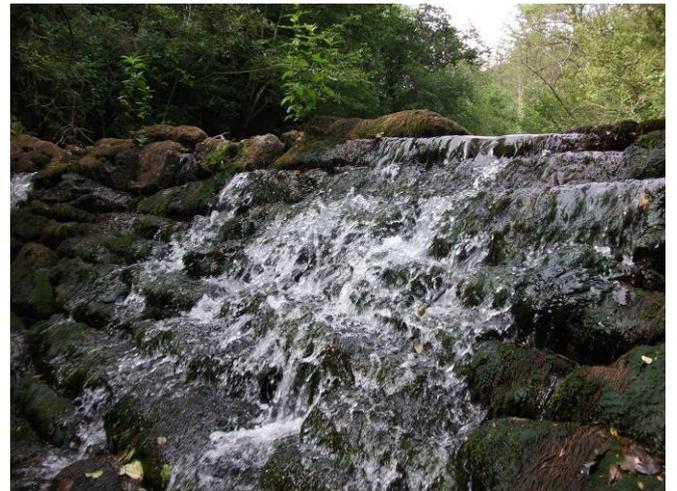
Vue sur le parement aval

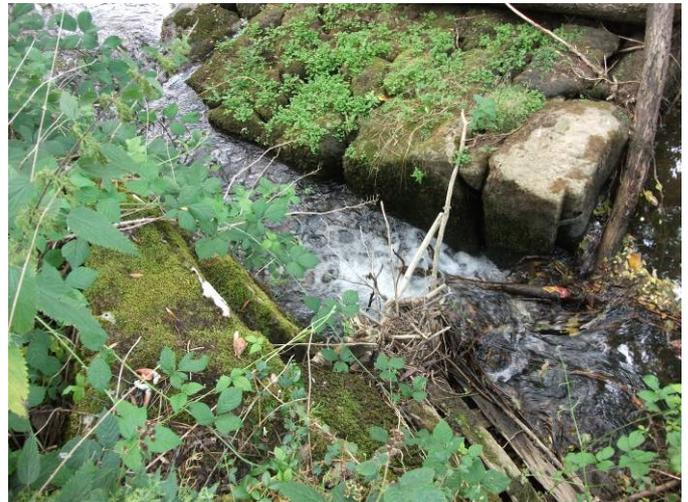
Vue sur le canal de décharge, vanne supprimée

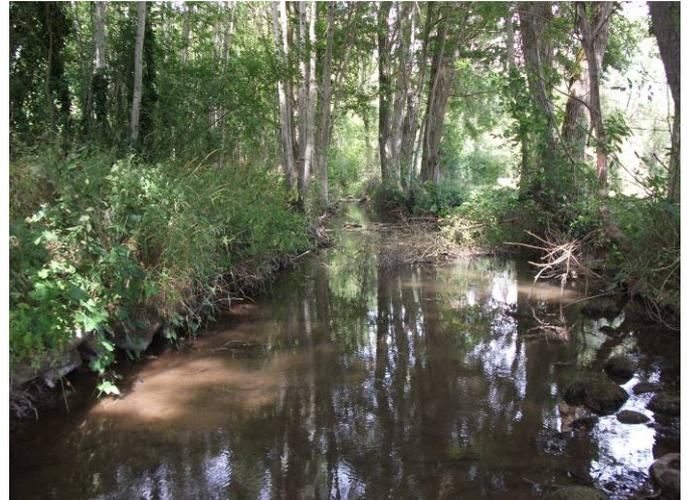
Vue sur le lit en amont de l'ouvrage

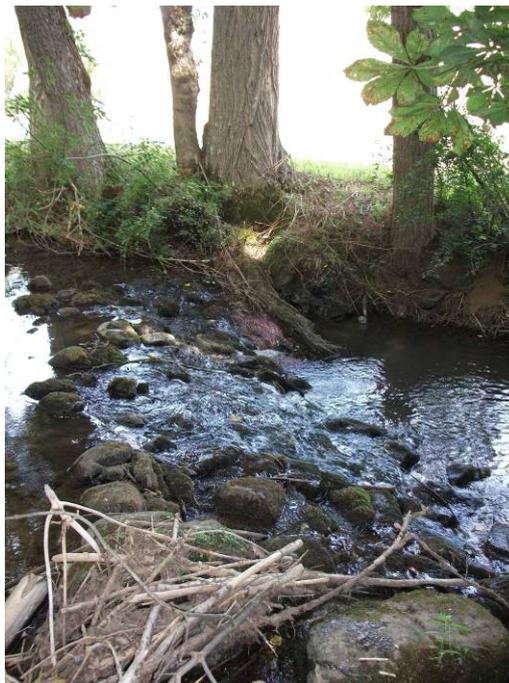
Vue sur la crête du seuil, amas de rémanent

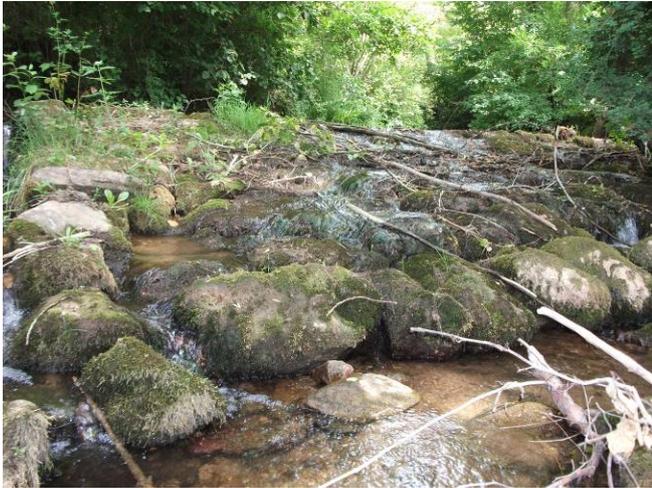
Vue sur l'ouvrage depuis l'aval

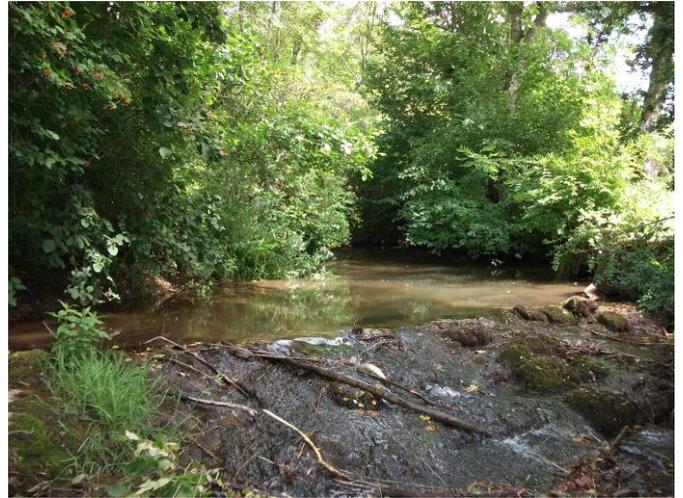
Vue sur le lit en amont de l'ouvrage

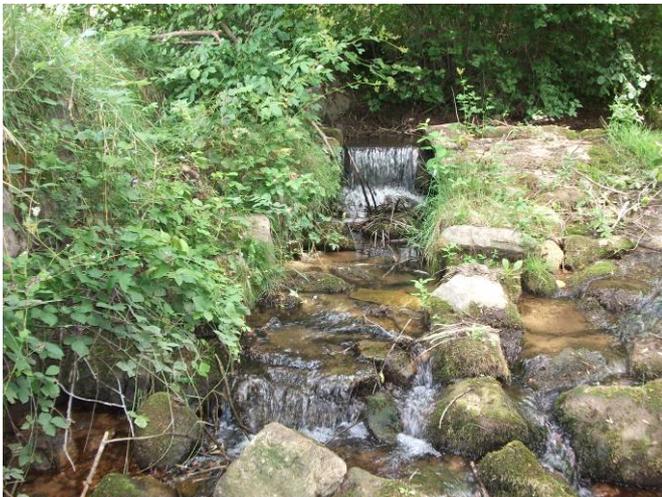
Vue sur la décharge, absence de vanne

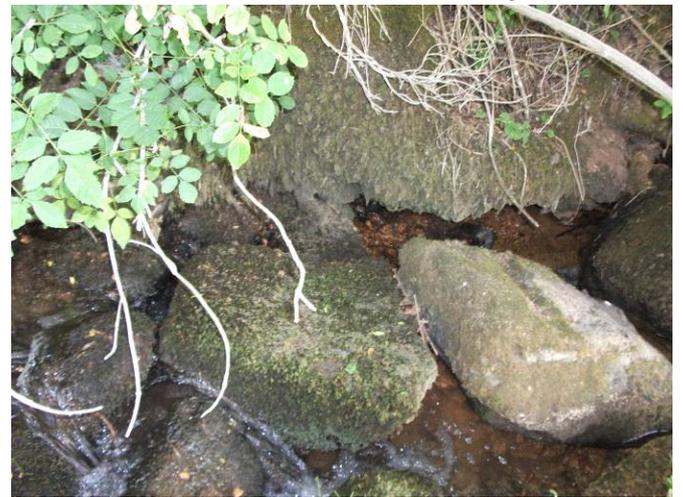
Zoom sur le côté du seuil, affouillement de la berge, avec contournement sous les racines

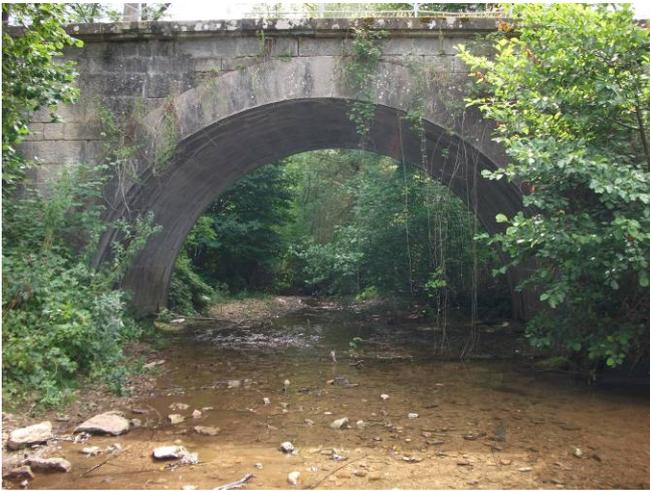
Vue amont

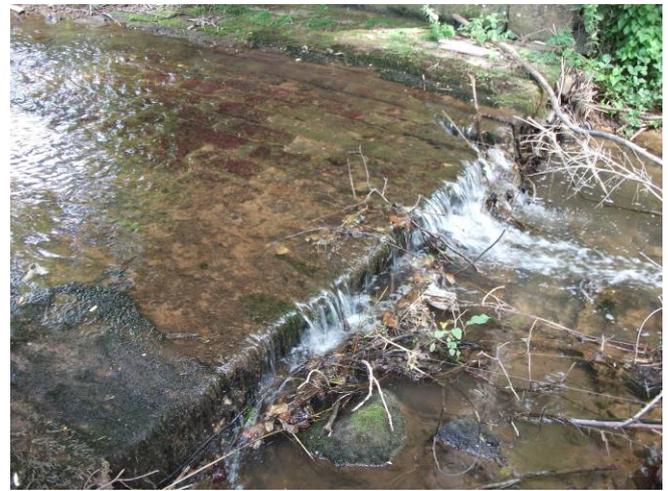
Présence de déstabilisation : non
 Brèches : non
 Fuites, fissures : non
 Affouillement : non
 Contournement : non
 Arrachage de matériaux : oui en aval

Vue sur le radier

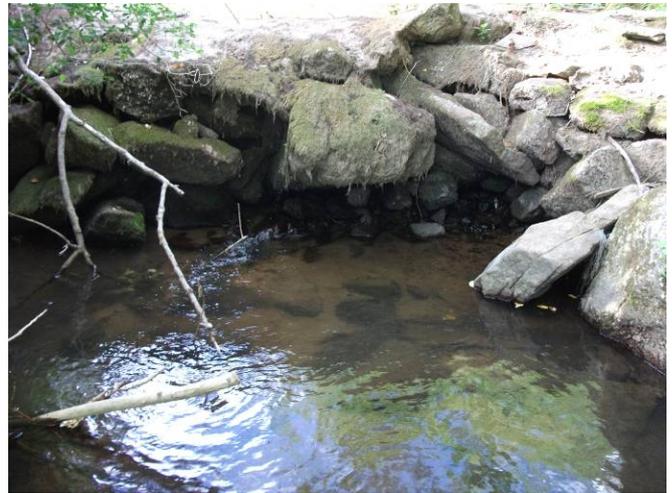
Détails de la fissure : au droit du parement amont, fissure du ciment sur 4 m de long avec infiltration de l'eau dans l'ouvrage,

Il s'agit d'un ouvrage permettant à l'origine l'alimentation d'un bief, actuellement comblé. La dérivation des écoulements s'effectue désormais via une canalisation souterraine (non utilisée). L'ouvrage est en mauvais état, il est déstabilisé et l'eau s'infiltré dans la structure. En effet, des pierres ont été emportées du fait d'un affouillement du seuil aval, et des fissures sont visibles en amont.

Zoom sur la sortie d'eau en pied d'ouvrage

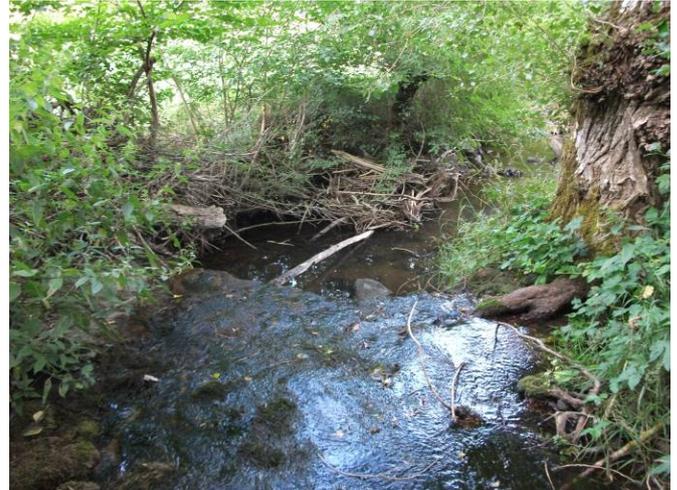
Vue sur l'ouvrage depuis l'amont, présence de branchage en aval

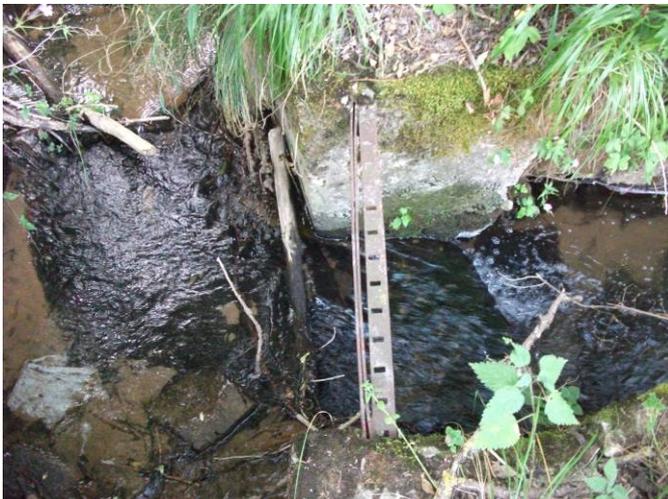
Vue sur le canal de décharge et son système de fermeture

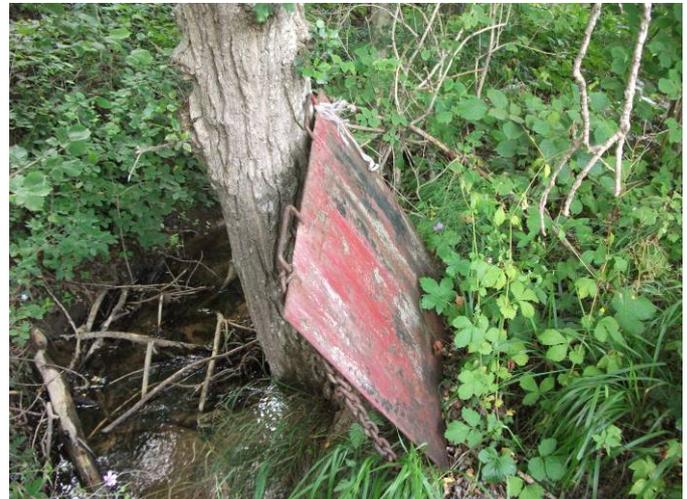
Clapet déposé à proximité

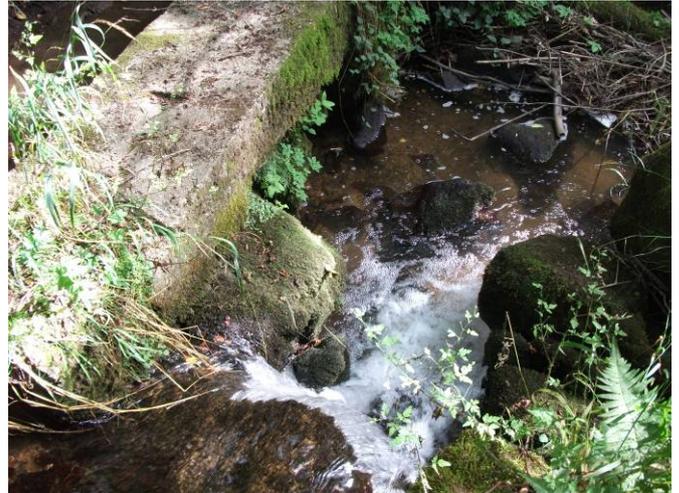
Présence de déstabilisation : oui
 Brèches : non
 Fuites, fissures : non
 Affouillement : oui
 Contournement : non
 Arrachage de matériaux : non

Vue sur l'ouvrage, affouillement visible sous la partie bétonnée

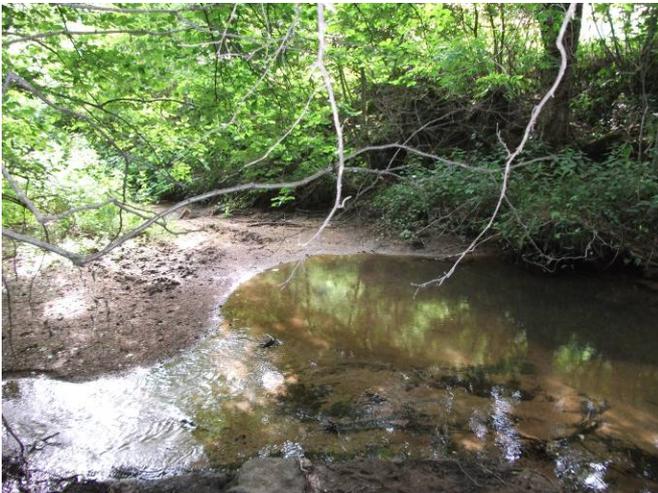
Vue sur le lit en amont, avec le second bras de la rivière

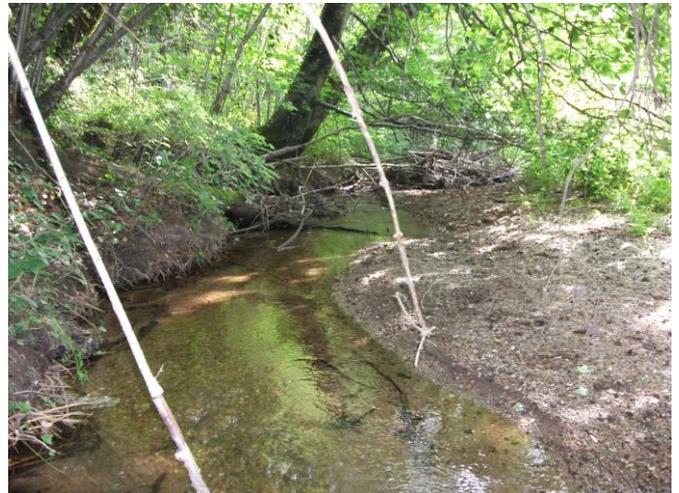
Vue sur le bras principal, en amont de l'ouvrage

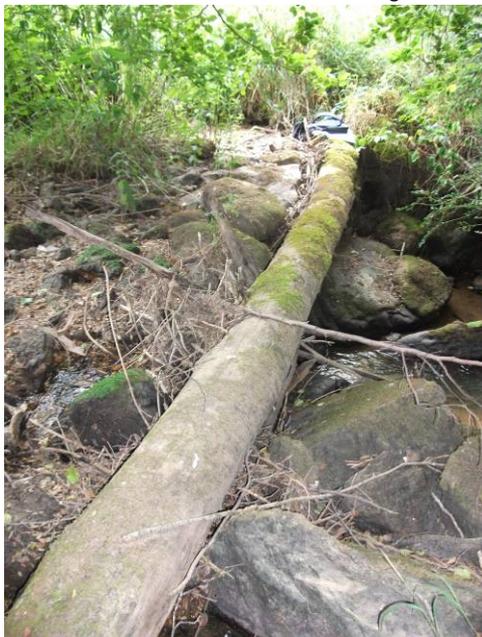
Vue amont depuis la rive droite

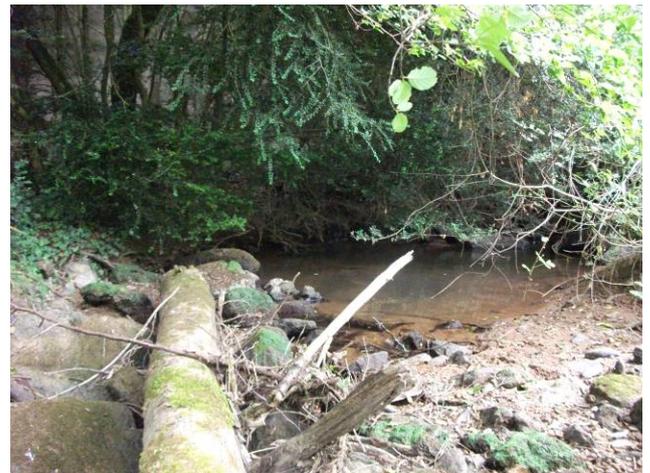
Vue sur l'amont et sur la végétation dense

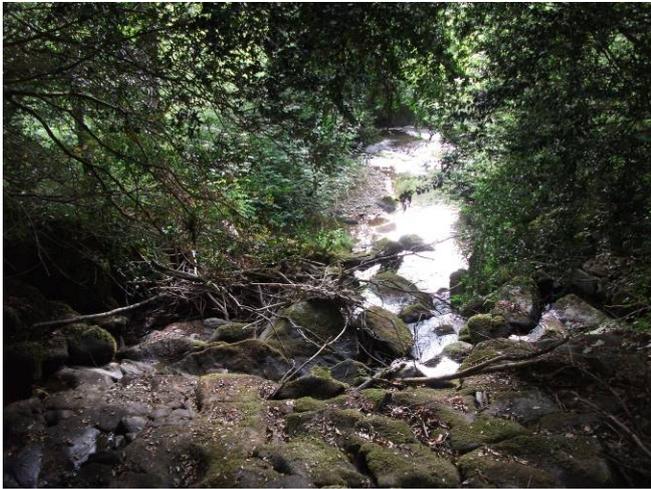
Vue depuis la crête de l'ouvrage, embâcles au niveau du seuil aval et blocs déstabilisés

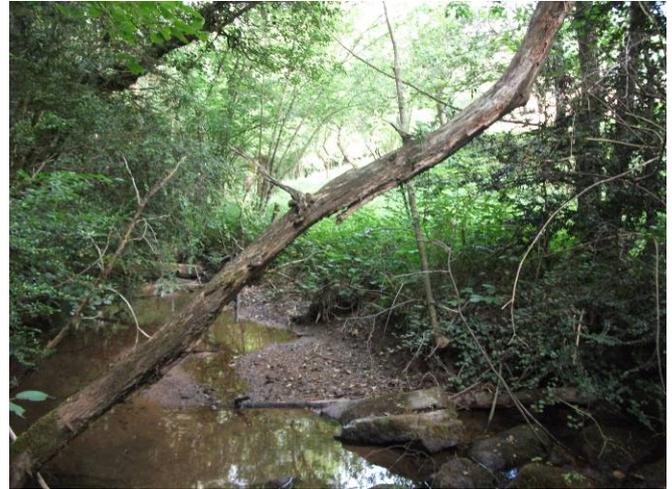
Vue sur l'amont avec tronc en travers

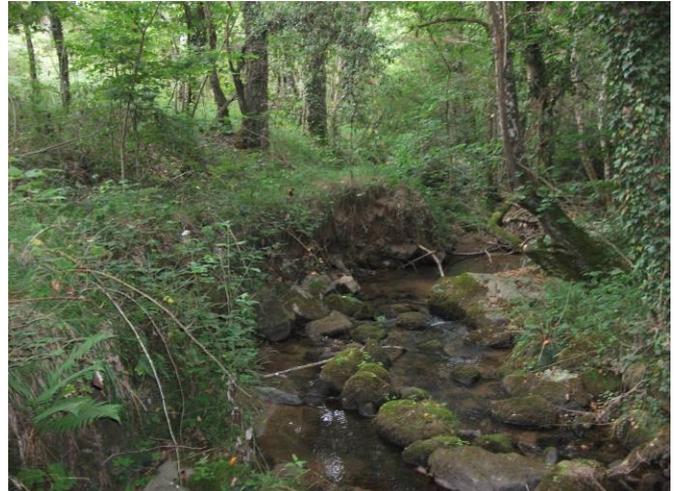
Vue sur l'aval, berge érodée en rive gauche

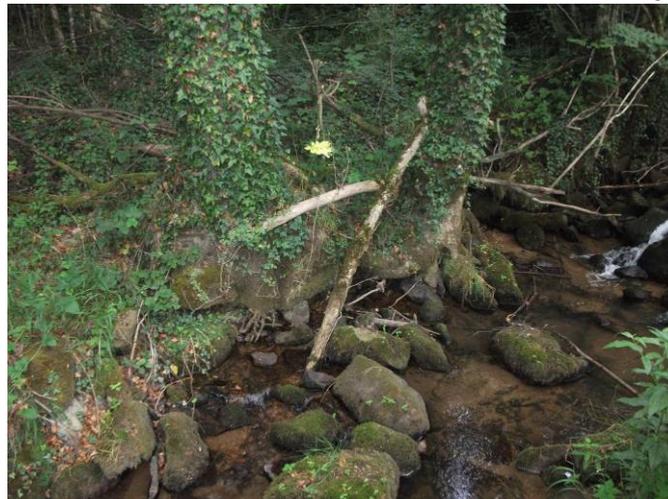
Aval, rive gauche, affouillement sous un arbre

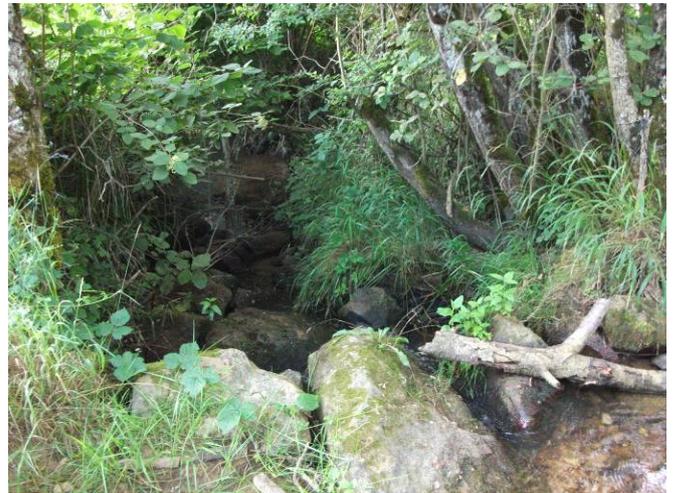
Vue sur l'ouvrage, bras principal

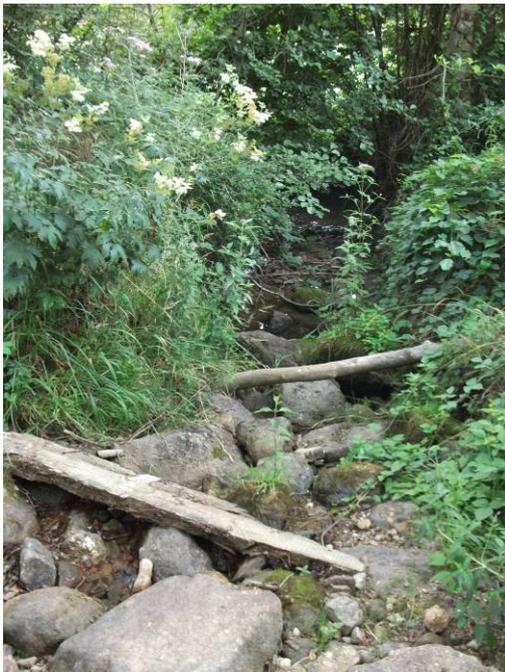
Vue sur le bras secondaire
